PROCÈS-VERBAL DE DESCRIPTION

Dans un ensemble immobilier en copropriété situé à PARIS (75011), 115-117 avenue Philippe Auguste,

Lot numéro cent un (101) :

Cage d'escalier A, un local à usage commercial et professionnel, livré brut et non équipé, situé au rez-de-chaussée sur le hall.

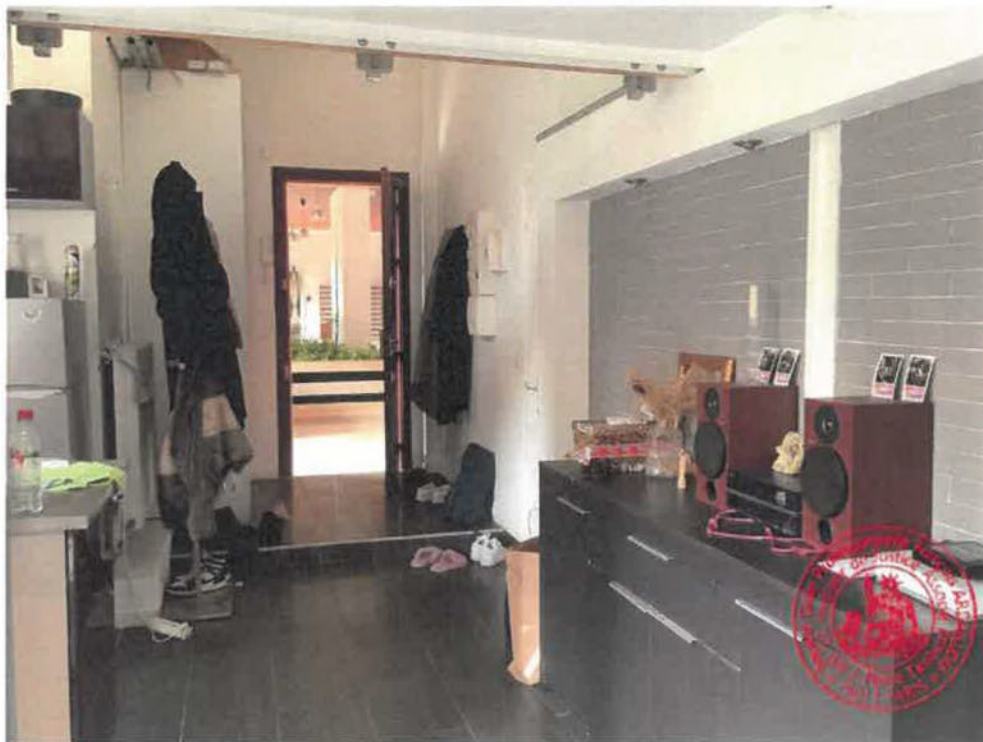
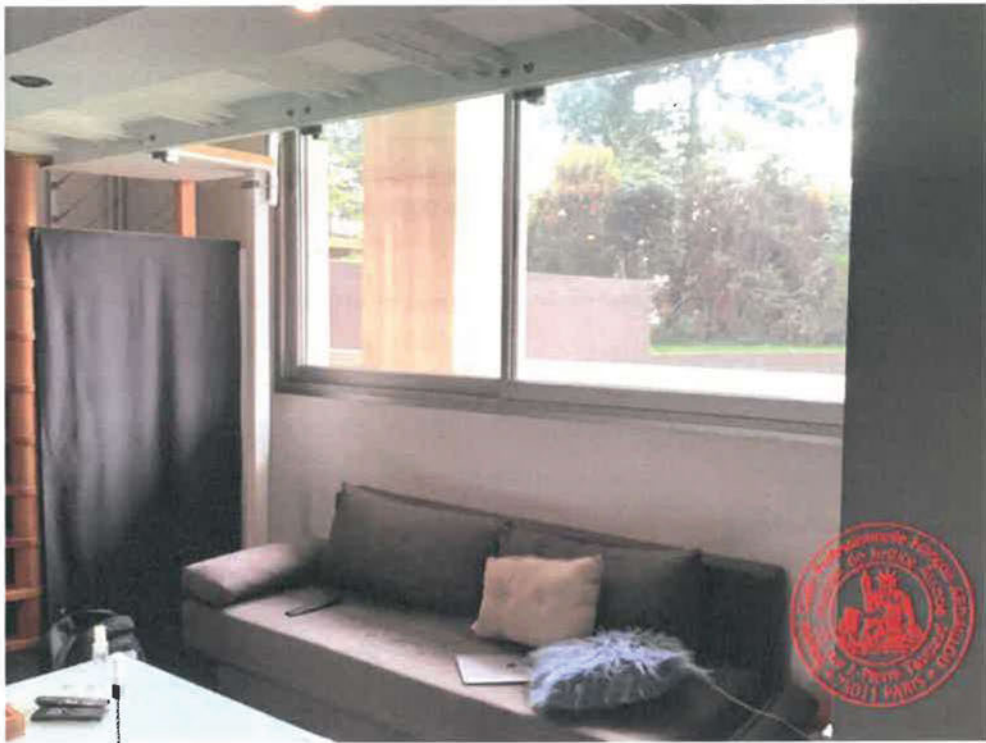
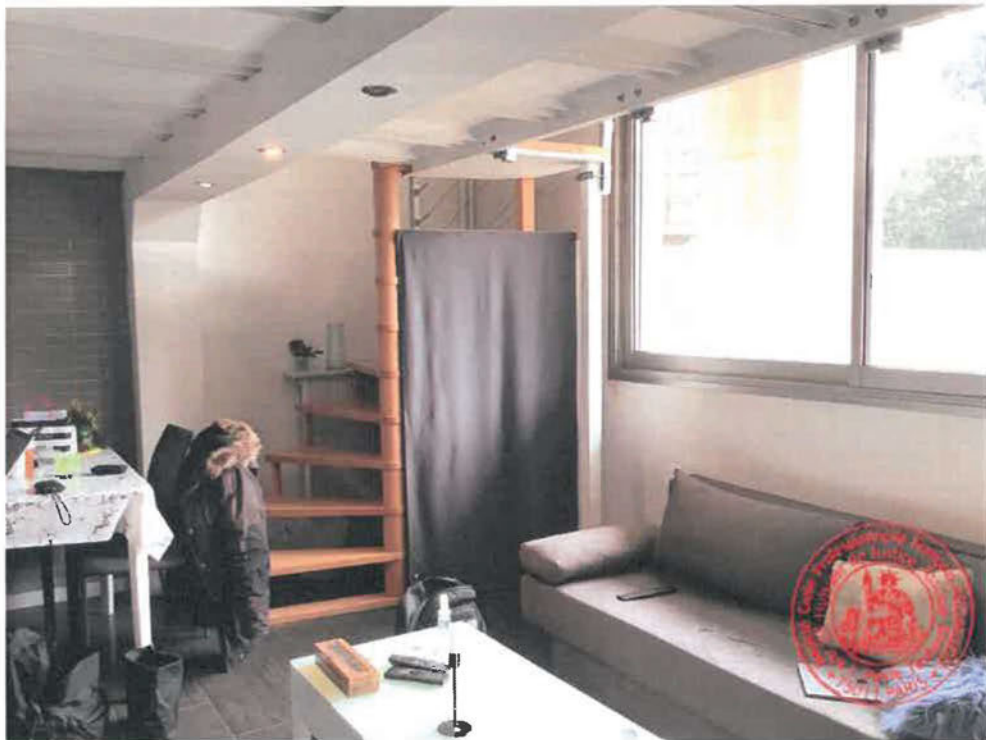
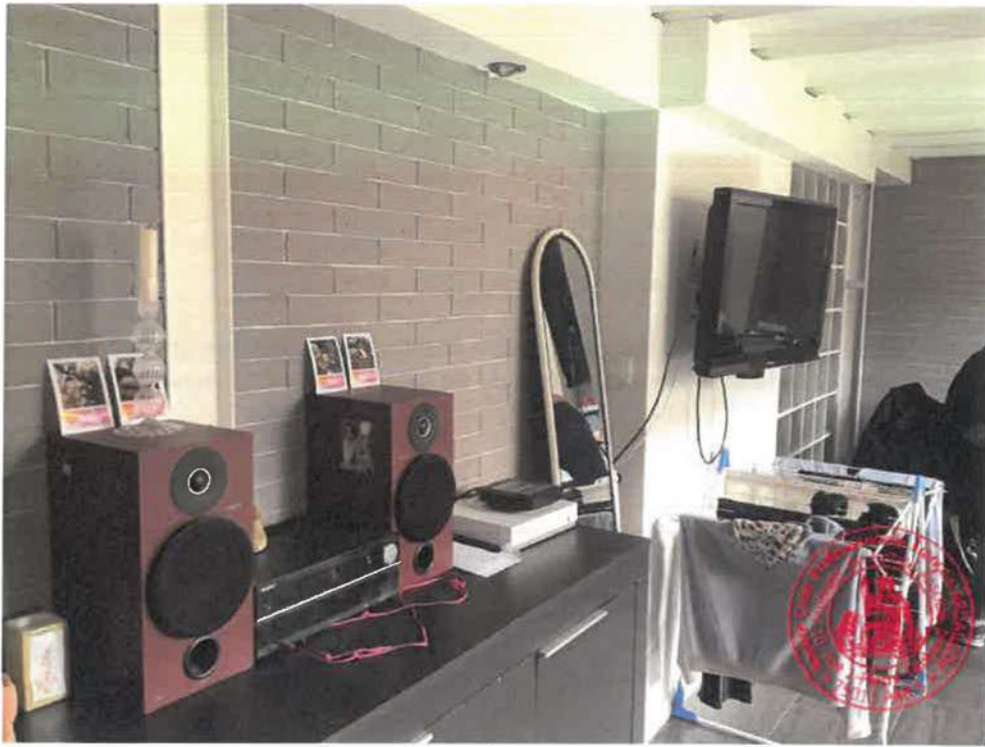
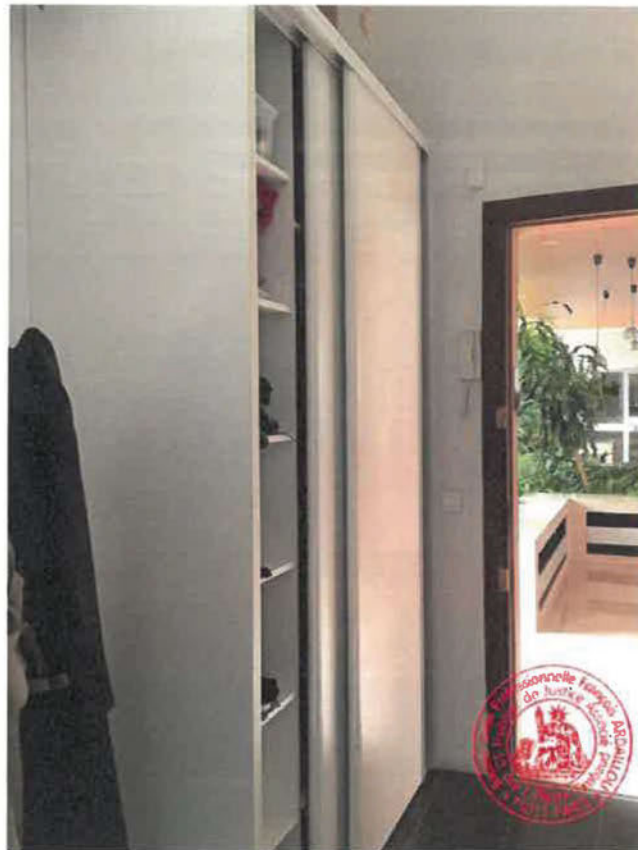
L'accès par le hall s'effectue par une porte en bois verni en bon état de fonctionnement, ouverture battant simple, avec une poignée à bec de cane en métal. Elle est équipée d'une serrure un point et de deux verrous en bon état de fonctionnement.

Le sol est recouvert d'un carrelage en bon état. Il est surélevé dans l'entrée.

Les murs sont recouverts soit d'une peinture blanche, soit de parements imitation brique, le tout en état d'usage normal.

L'éclairage naturel de la pièce est assuré par une fenêtre en bon état de fonctionnement, ouverture coulissante, châssis aluminium, simple vitrage, équipée de volets roulant électrique en PVC en bon état de fonctionnement.

- deux radiateurs de chauffage par immeuble (chaudière collective à gaz),
- une grande penderie dans l'entrée à deux portes coulissantes en mélaminé blanc, en état d'usage normal,
- un tableau électrique et un disjoncteur différentiel,
- un combiné d'interphone.

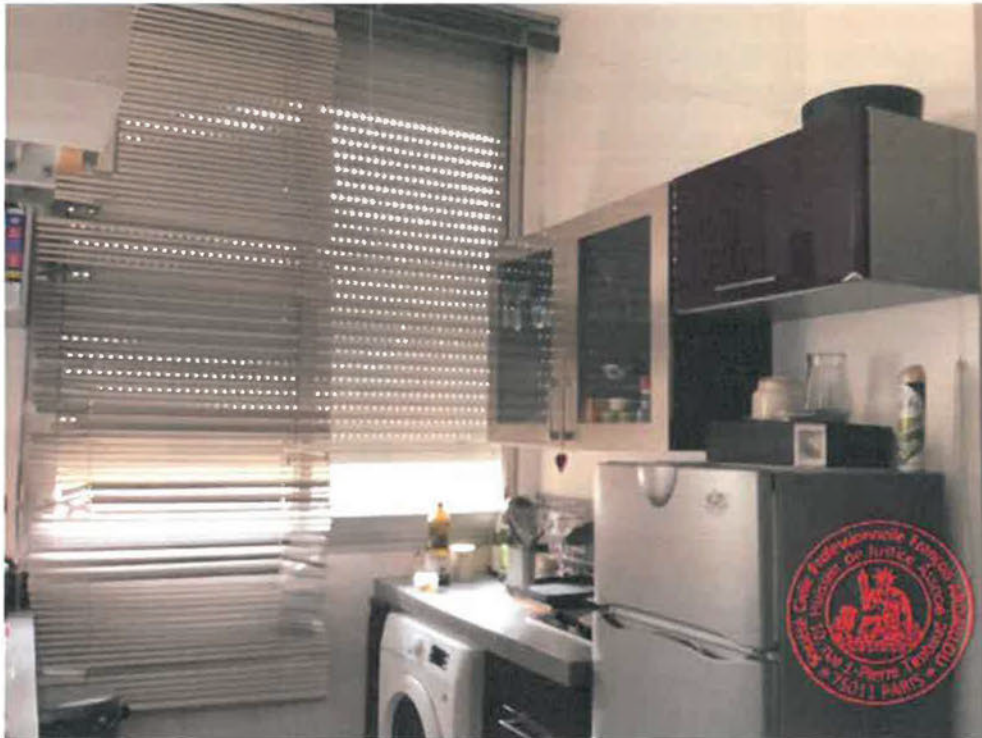
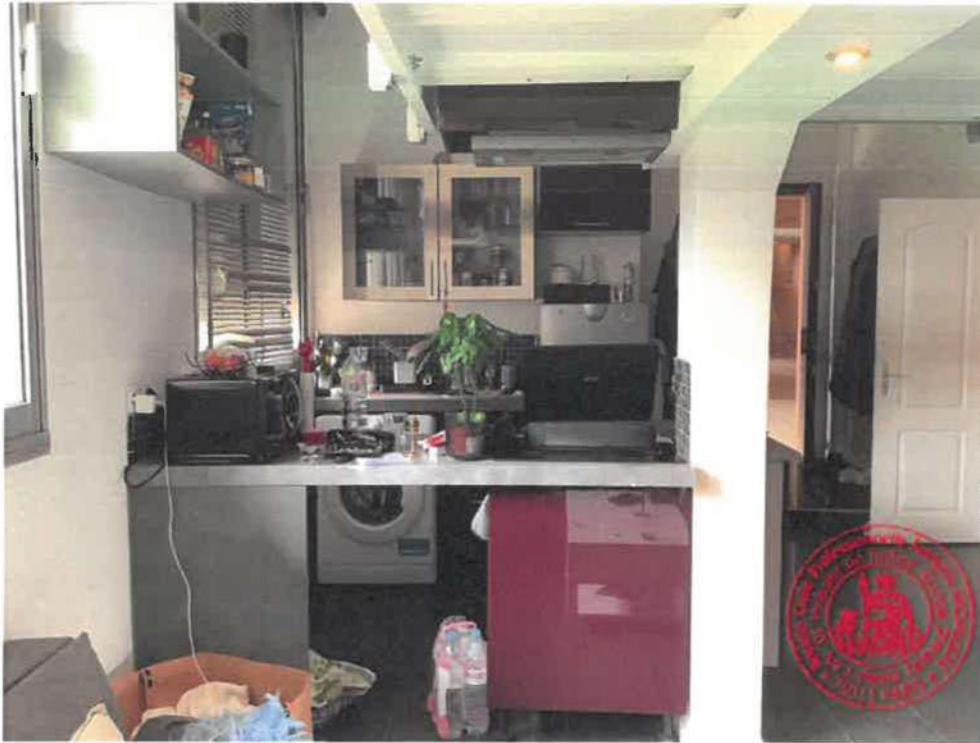
L'éclairage naturel de la pièce est assuré par une fenêtre en bon état de fonctionnement, ouverture coulissante, châssis aluminium, double vitrage, équipée de volets roulants mécaniques en PVC avec manivelle laquelle est HS.

- un plan de travail en mélaminé avec évier en inox encastré et éléments de rangement bas à 4 tiroirs et un placard,
- un meuble bas avec plan de travail en mélaminé et placard bas,
- deux placards hauts suspendus,
- une crédence carrelée avec 2 prises murales,

le tout en état d'usage normal.

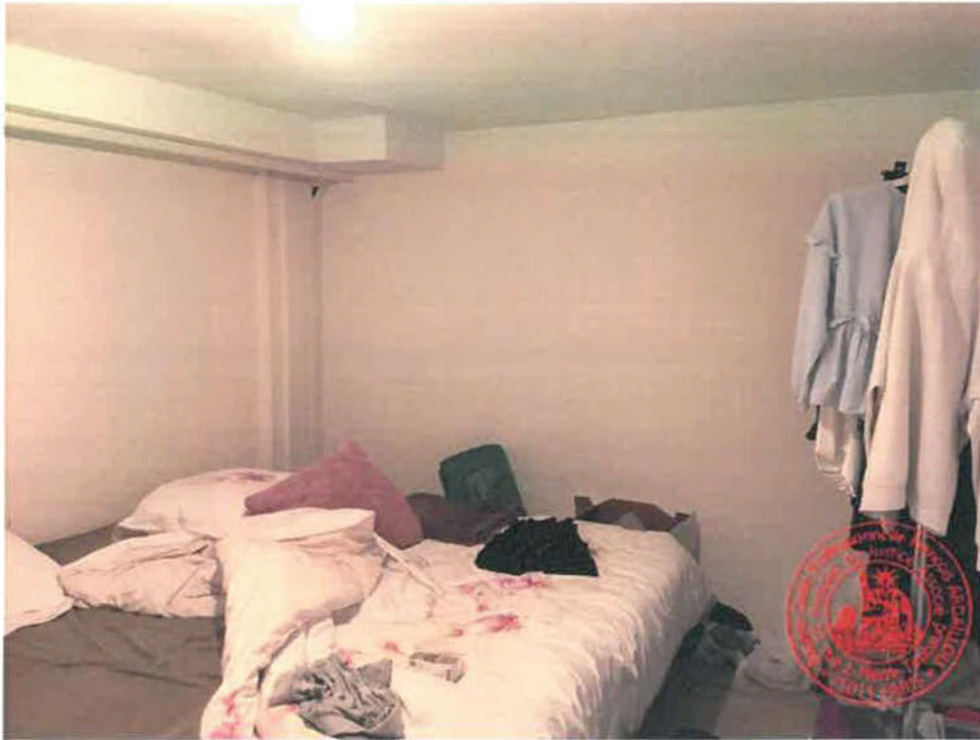
1.

Elle est séparée du séjour par une semi-cloison mi pleine, mi recouverte de pavées de verre, et sans porte.

La cloison du fond, pleine, en carreaux de plâtre, sépare le bien en deux parties : appartement côté jardin et studio côté rue.

Le **sol** est recouvert d'un parquet en bon état général.

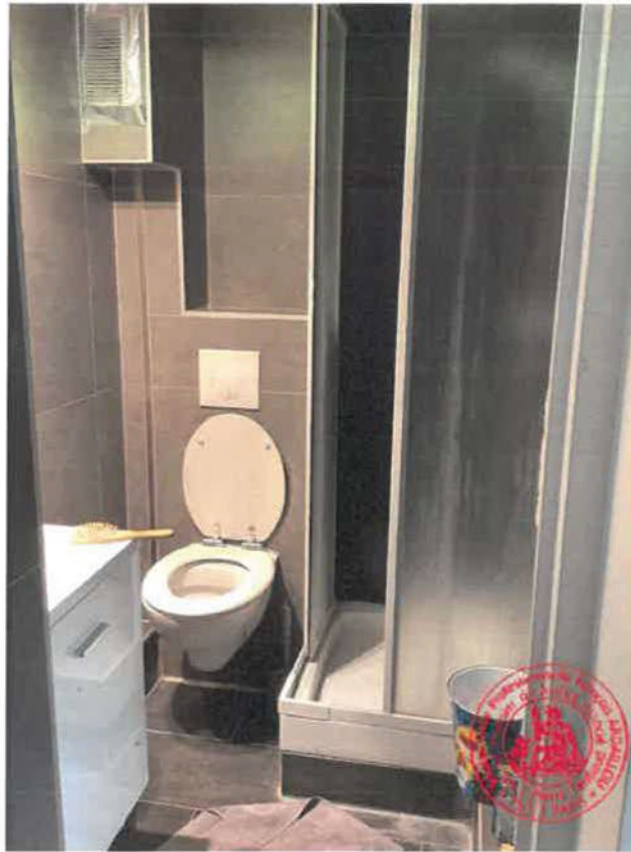
1.

Le **sol** est recouvert d'un carrelage en état d'usage normal, taché par le calcaire.

- une cabine de douche avec son receveur en céramique blanche, portes coulissantes, colonne de douche avec mitigeur, douchette et flexible, le tout en état d'usage normal,
- un meuble lavabo comprenant une vasque en céramique blanche avec son mitigeur et un placard bas, le tout en état d'usage normal,
- une cuvette de WC suspendue en état d'usage normal,
- un sèche-serviettes électrique en état d'usage normal.

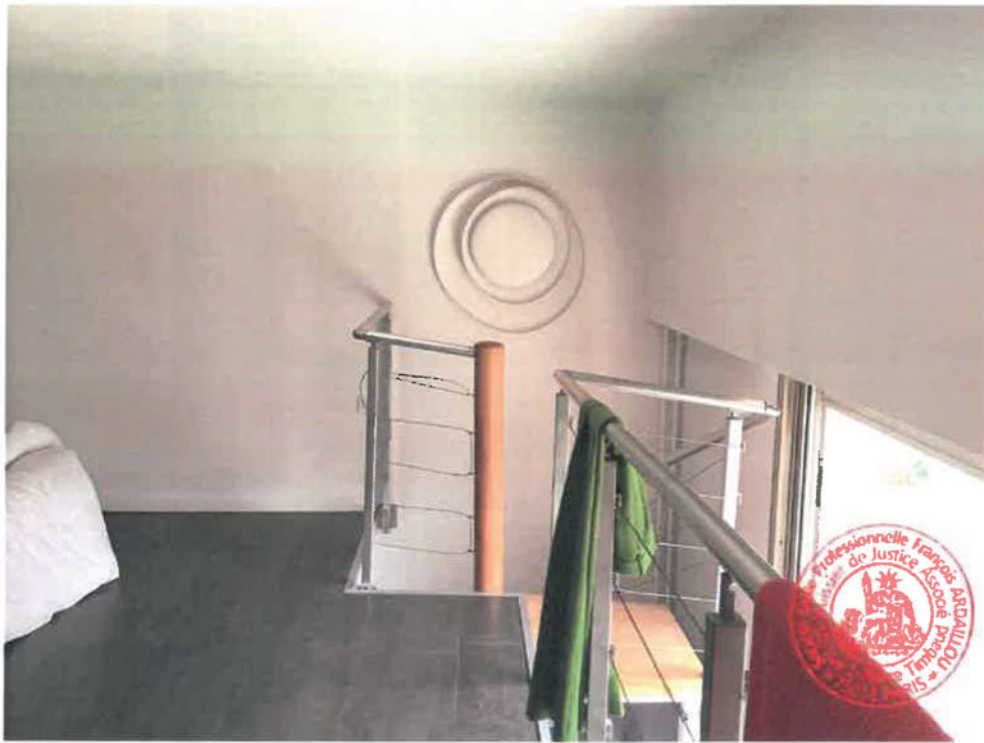
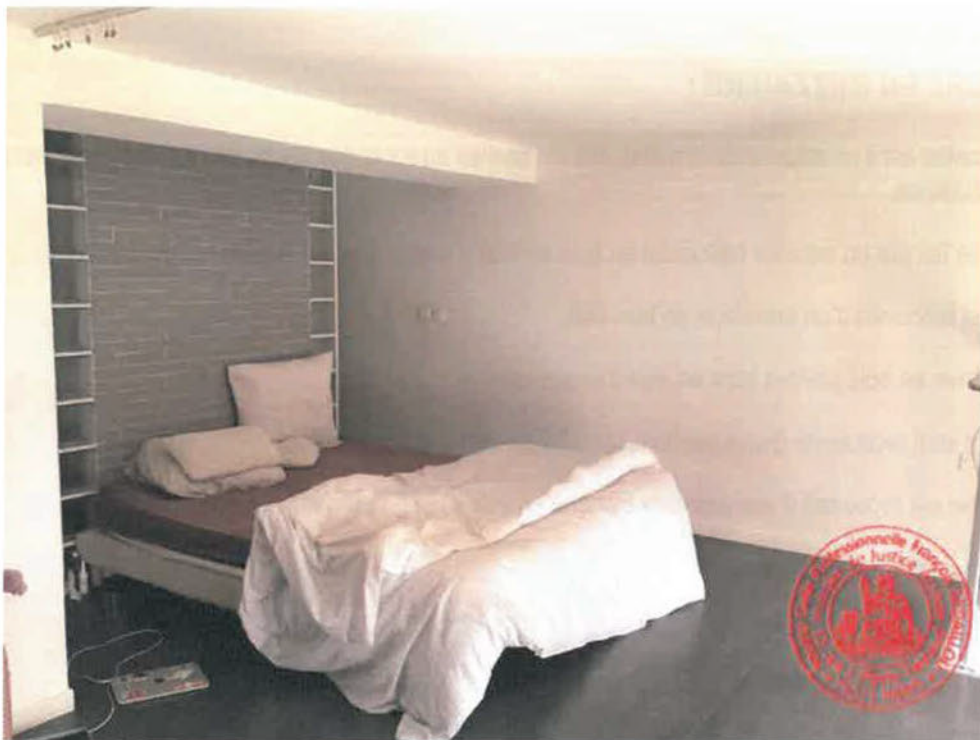
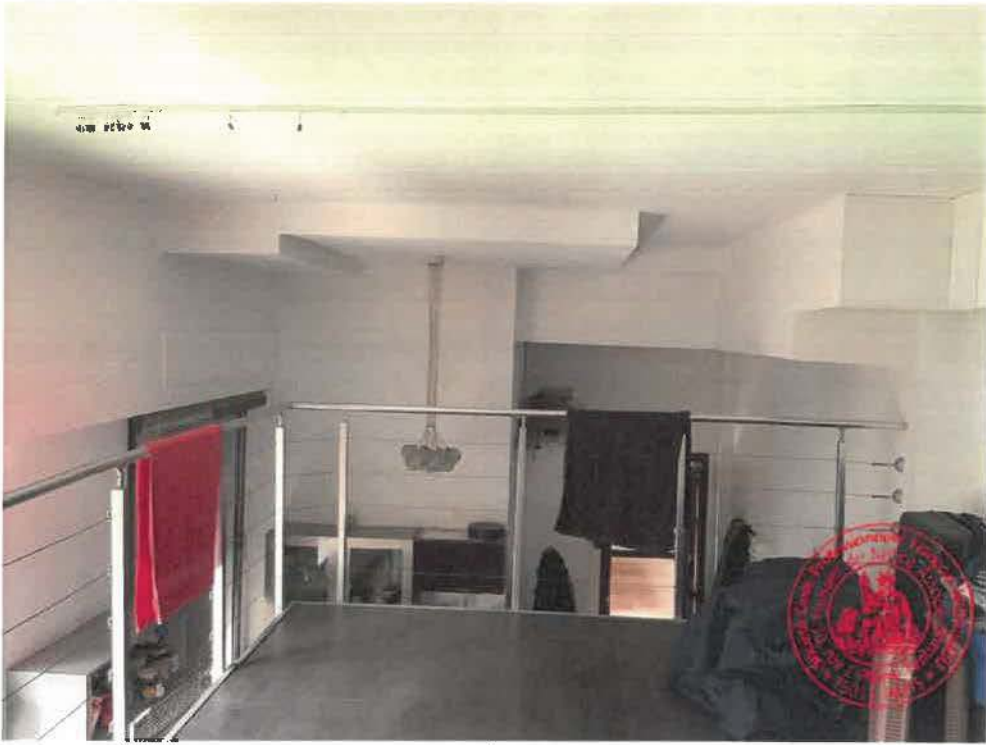
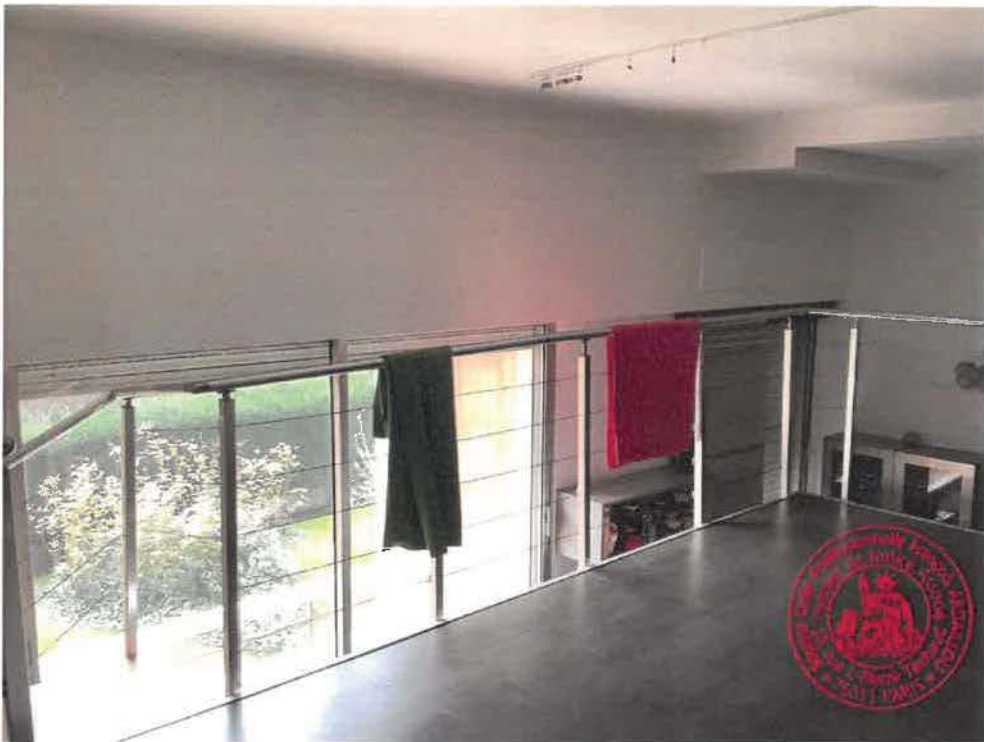
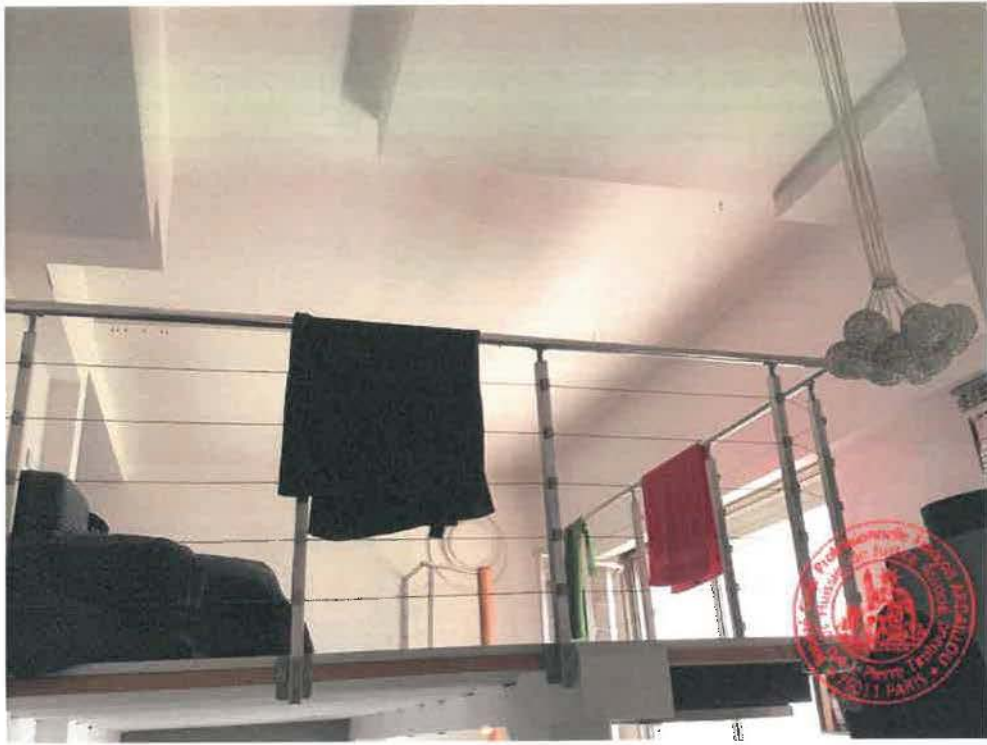
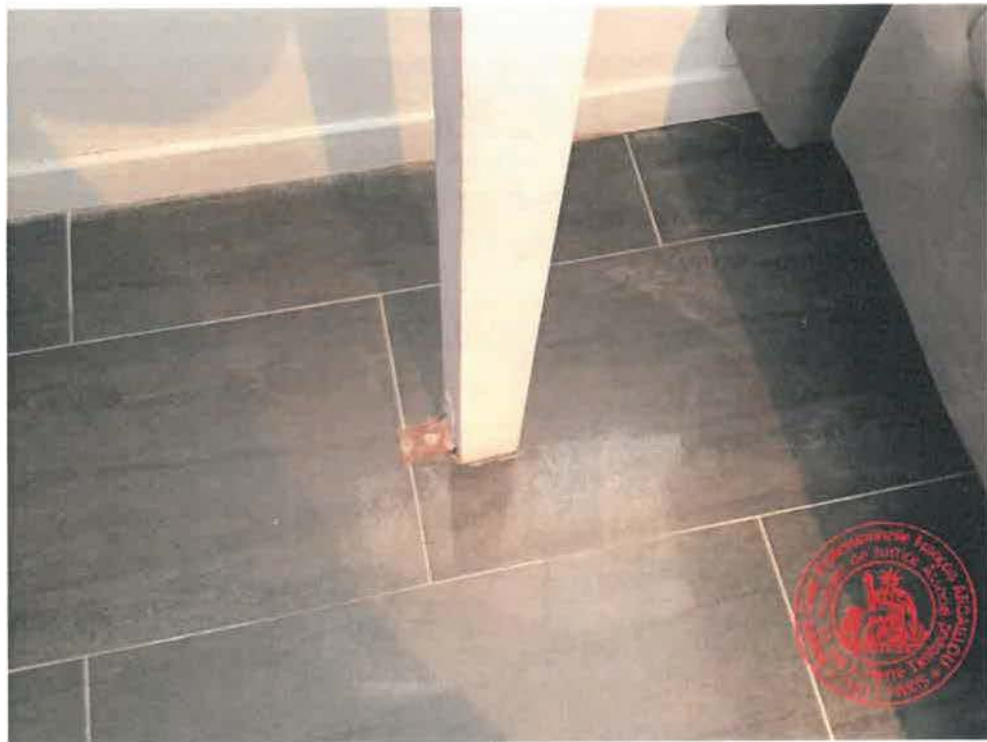
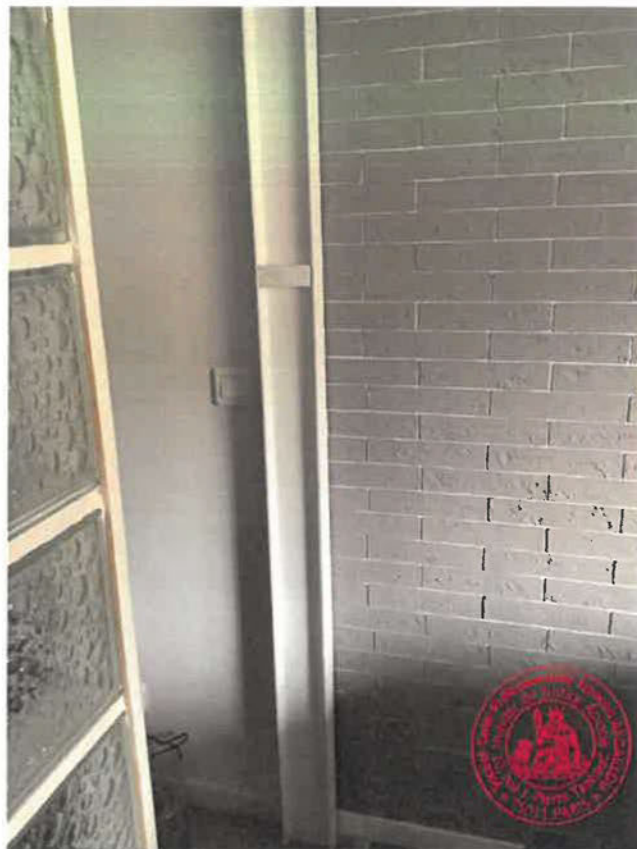
La mezzanine est à ossature bois et métal, elle est scellée au sol et aux murs. Elle est sécurisée par un garde-corps métallique.

L'accès se fait par un escalier hélicoïdal en bois en état d'usage, traces d'usure sur les marches.

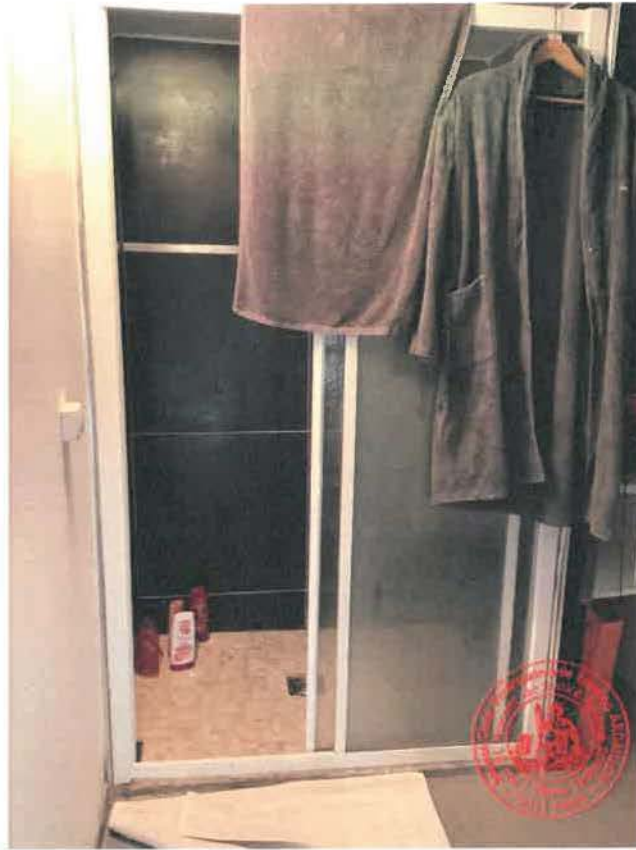
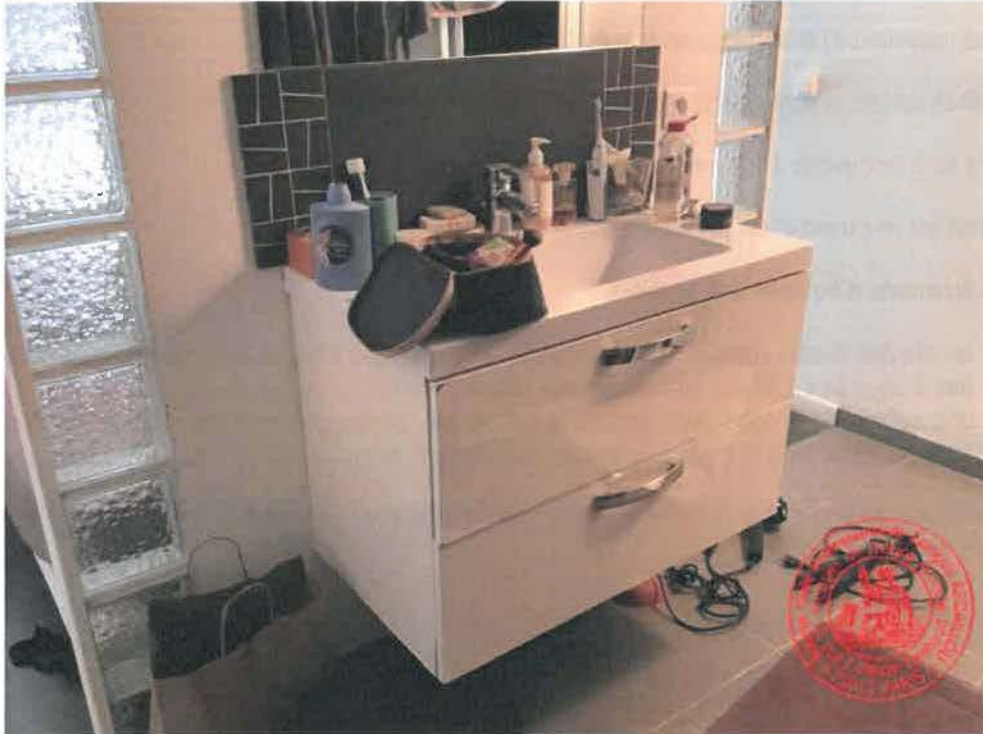
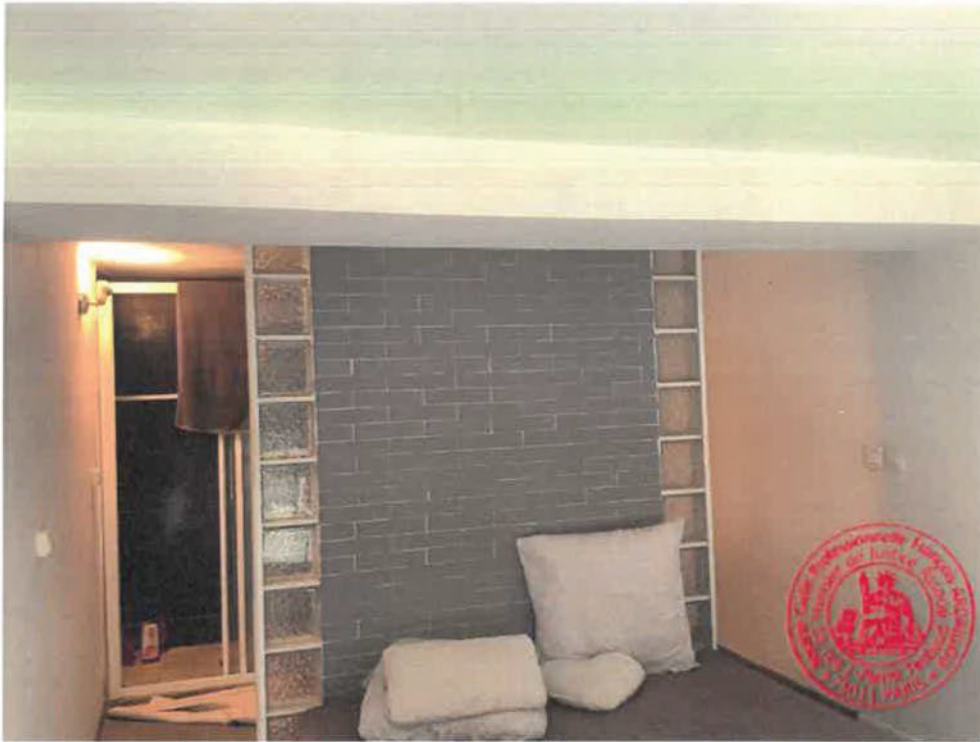
- un meuble lavabo comprenant une vasque en céramique blanche avec son mitigeur et un placard bas à deux tiroirs, le tout en état d'usage normal,
- une cabine de douche avec son receveur carrelé, portes coulissantes, colonne de douche avec mitigeur, douchette et flexible, le tout en état d'usage normal,

Elle est séparée de la chambre par une semi-cloison mi pleine avec parement en briquettes, mi recouverte de pavées de verre, et sans porte.

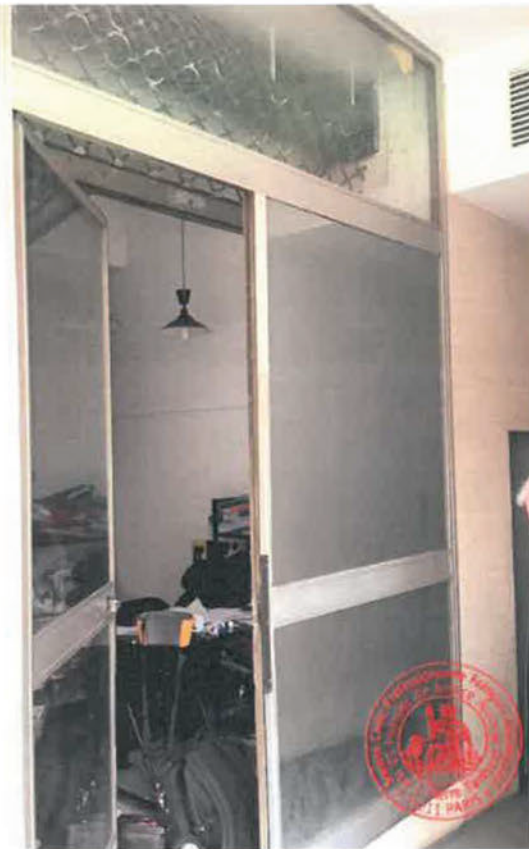
1.

La façade sur rue du local à châssis aluminium comprend une baie vitrée et une porte vitrée avec imposte.

La porte comprend une serrure à un point en bon état de fonctionnement et une poignée bec de cane en métal.

Il y a un rideau métallique intérieur manuel.

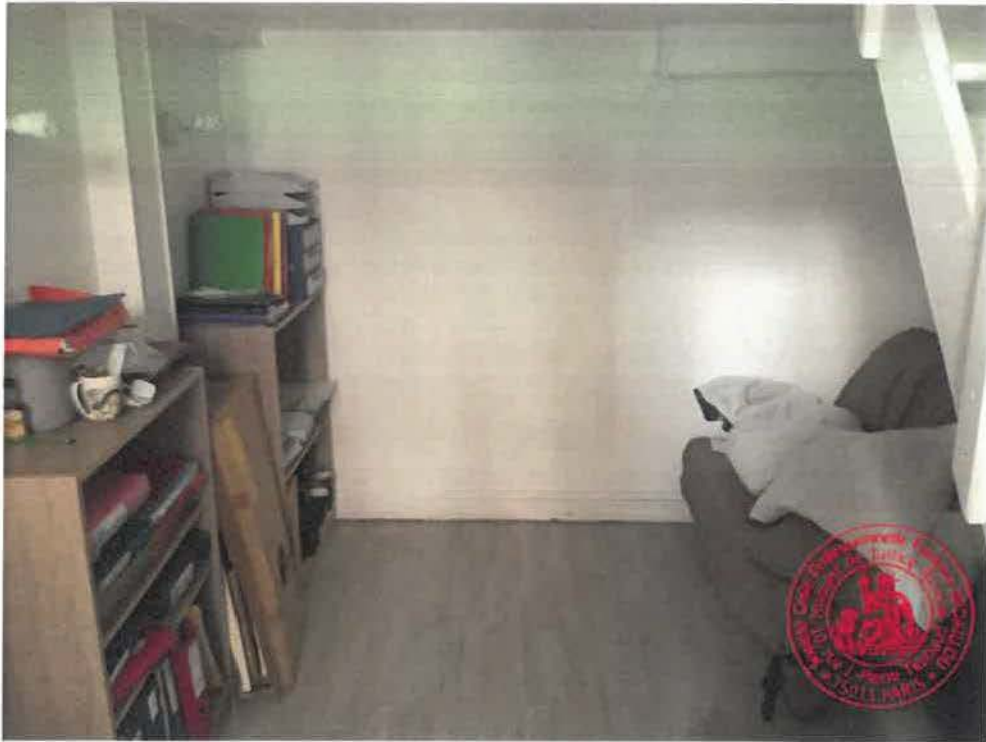
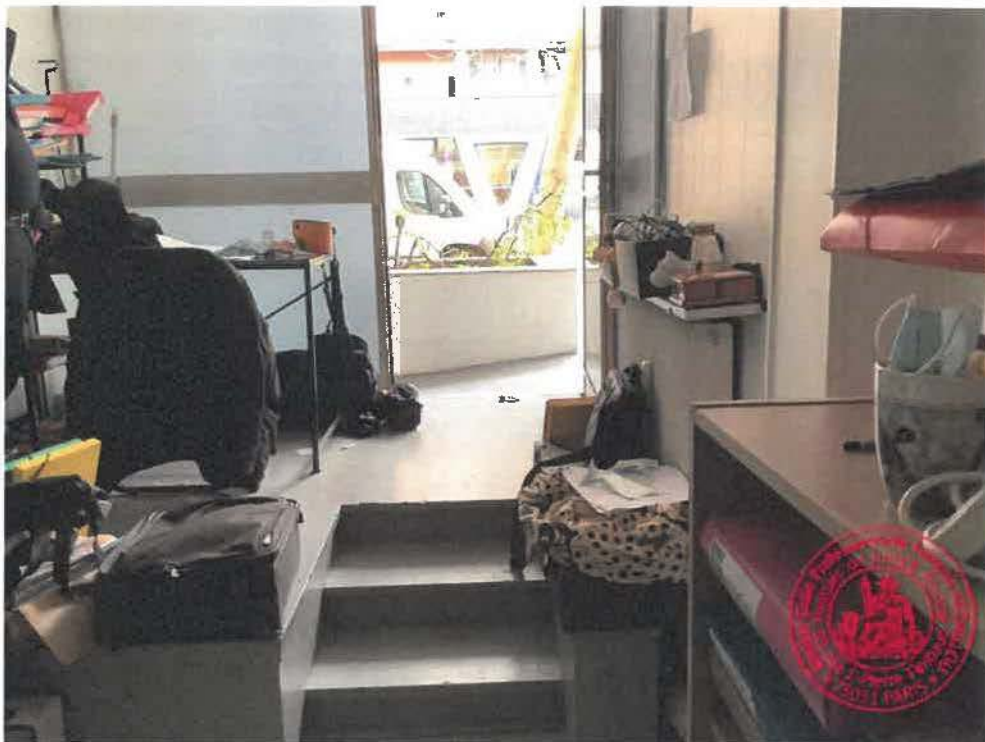
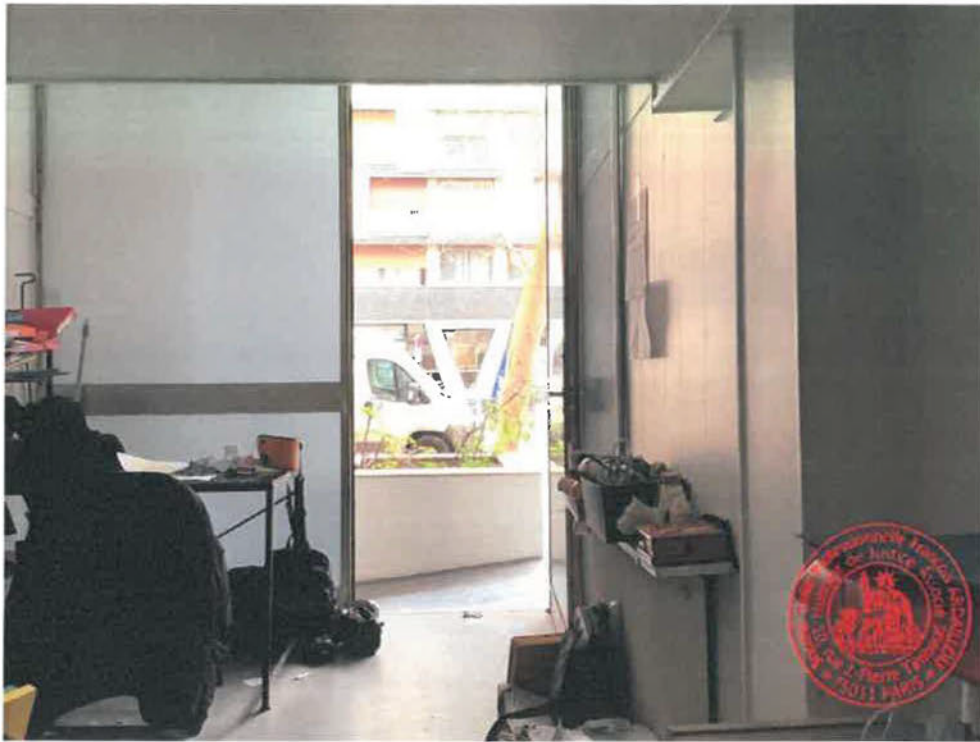
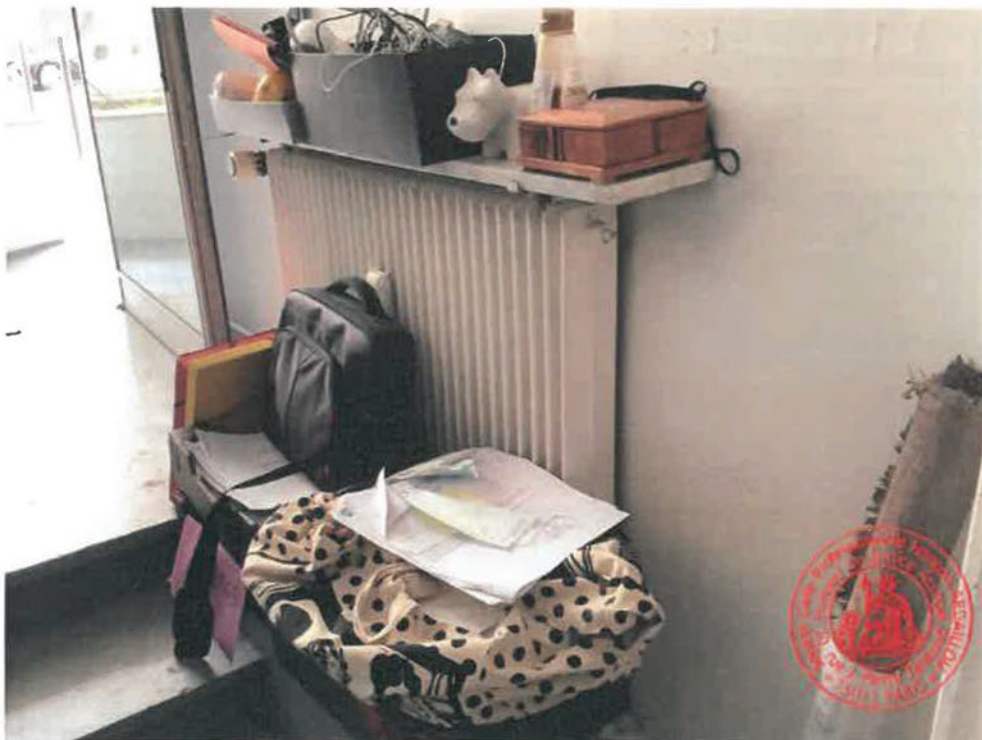
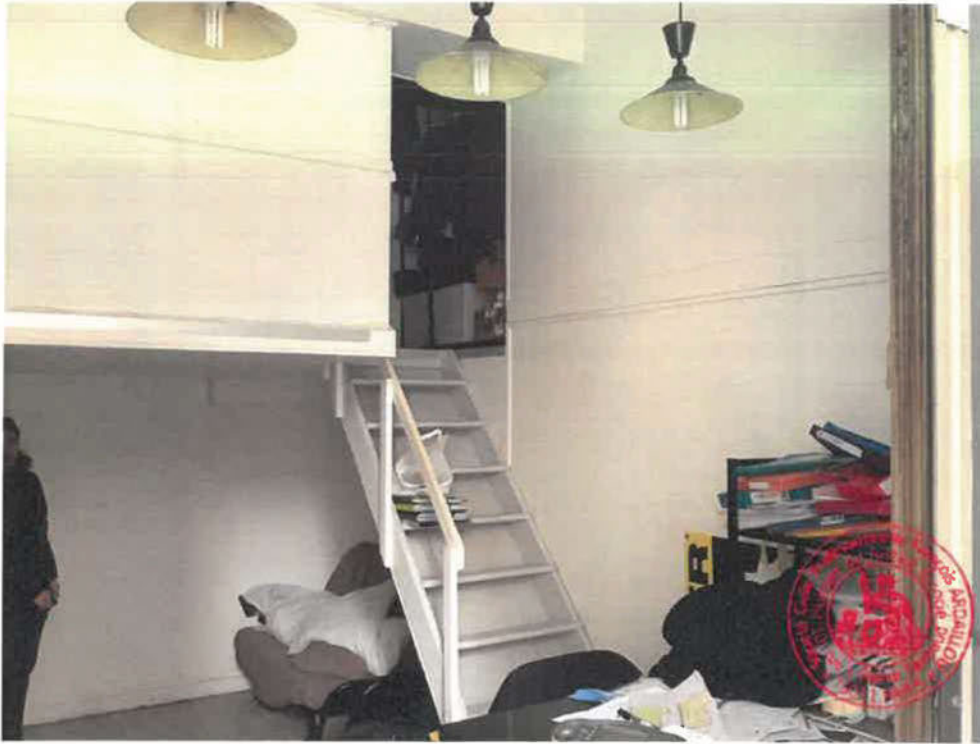
A l'entrée de la pièce le sol en béton est recouvert d'une peinture grise en état d'usage normal.

Deux marches en béton peint donnent accès au fond de la pièce, dont le sol est recouvert d'un parquet en état d'usage.

Les murs sont recouverts de lambris en bois ou d'une peinture blanche en état d'usage normal.

Le mur du fond en carreaux de plâtre donne sur la partie du lot formant l'appartement côté jardin.

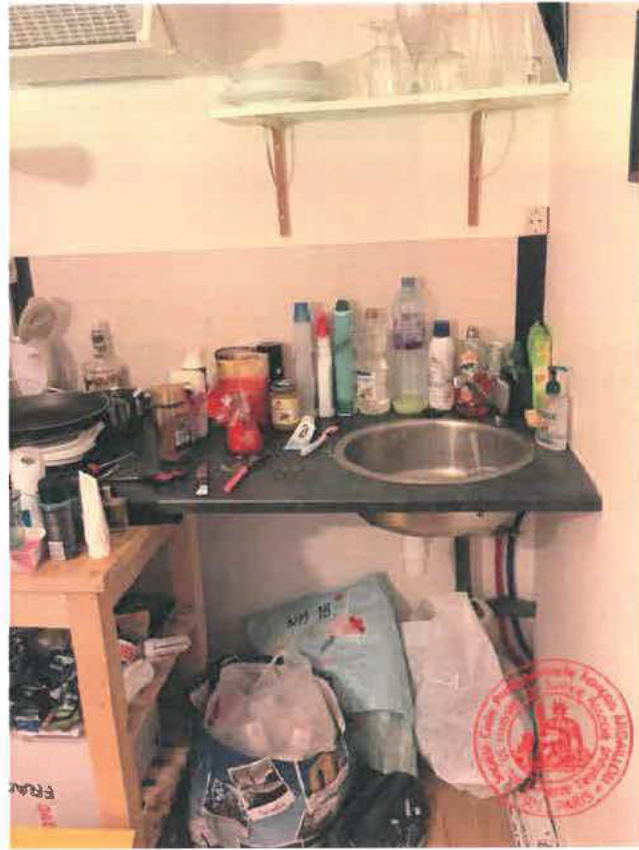
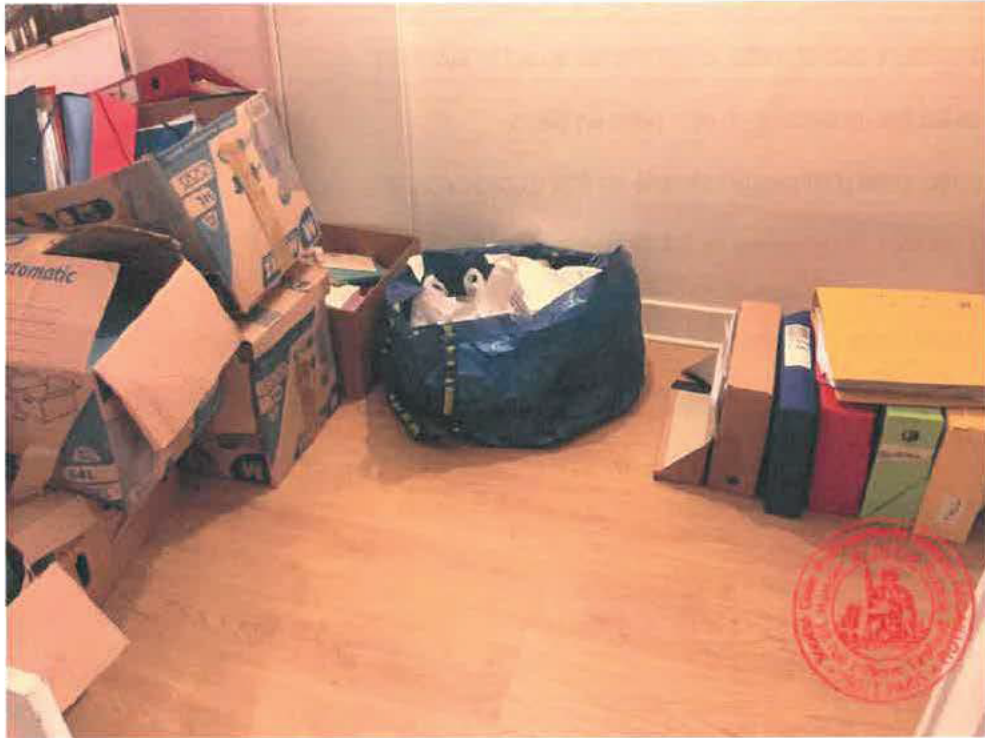
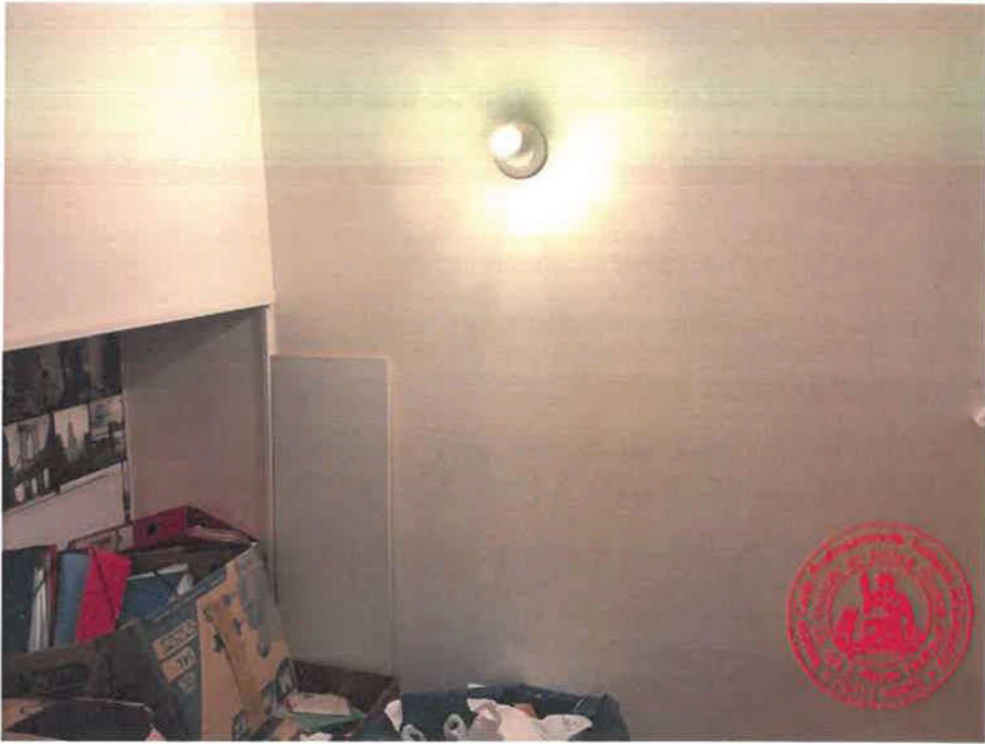
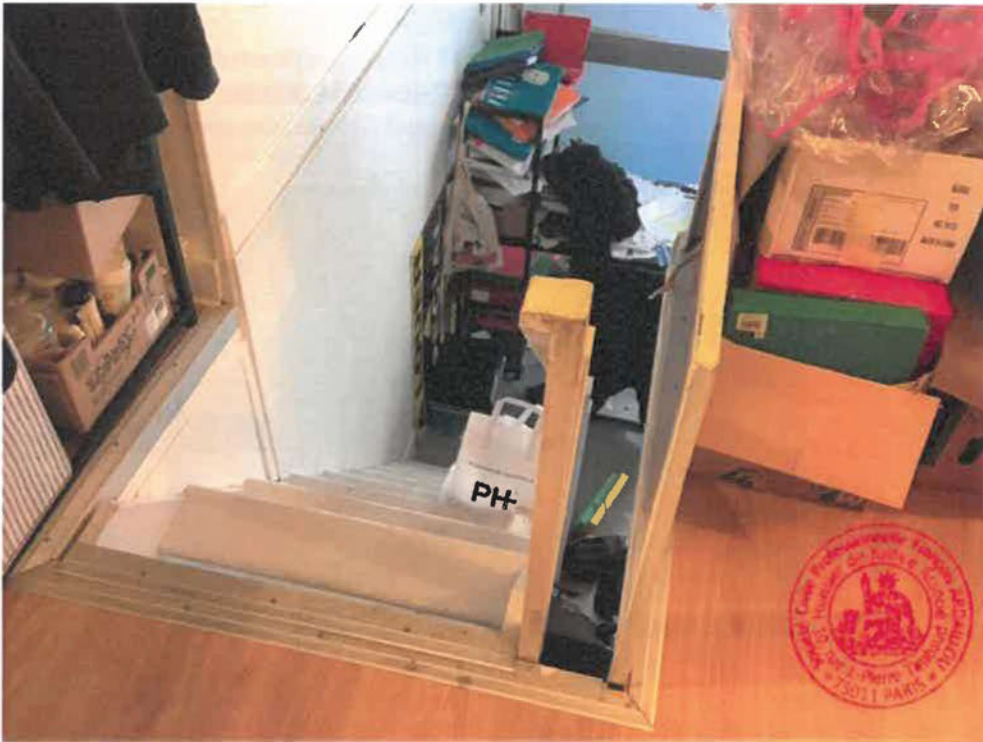
Elle est à ossature bois et métal, et est scellée au sol et aux murs.

L'accès se fait par un escalier en bois peint en blanc.

Le **sol** est recouvert d'un parquet stratifié en état d'usage normal.

Les **murs** doublés en panneaux de BA13 sont recouverts d'une fibre de verre peinte en blanc en état d'usage normal.

Elle comprend un meuble évier avec évier en inox, mitigeur, plan de travail et crédence en mélaminé, le tout en état d'usage.

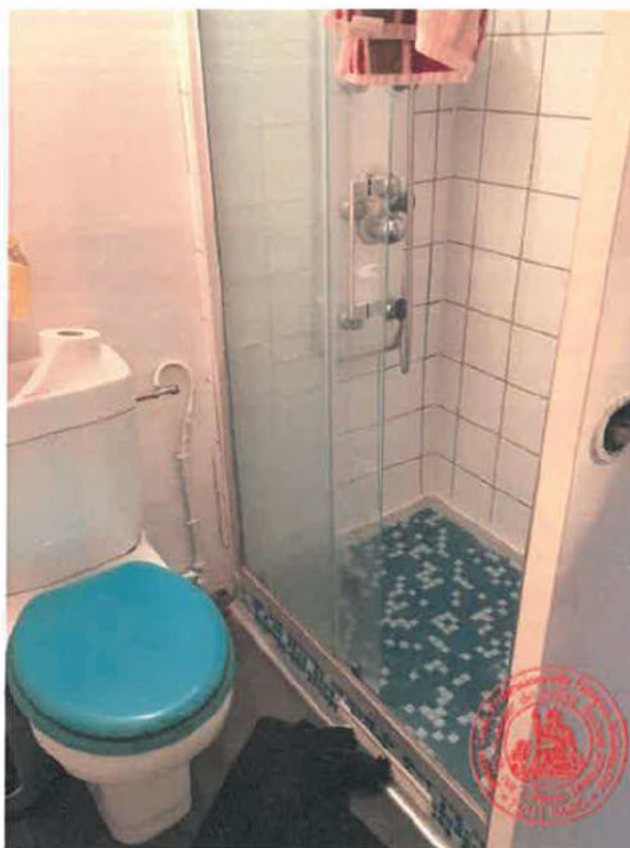
1.

L'accès s'effectue par une porte en bois à ouverture coulissante en bon état de fonctionnement, peinture blanche en état d'usage.

Le sol est recouvert d'un carrelage en état d'usage normal.

- une cabine de douche avec son receveur carrelé, portes coulissantes, colonne de douche à jets massants avec mitigeur, douchette et flexible, le tout en état d'usage normal, parois intérieures carrelées,
- une cuvette de WC sur pied avec lave-mains intégré en état d'usage normal.
